100
IT

Agenzia europea per la sicurezza e la salute sul lavoro

La legionella e la malattia dei legionari: politiche e buone pratiche europee

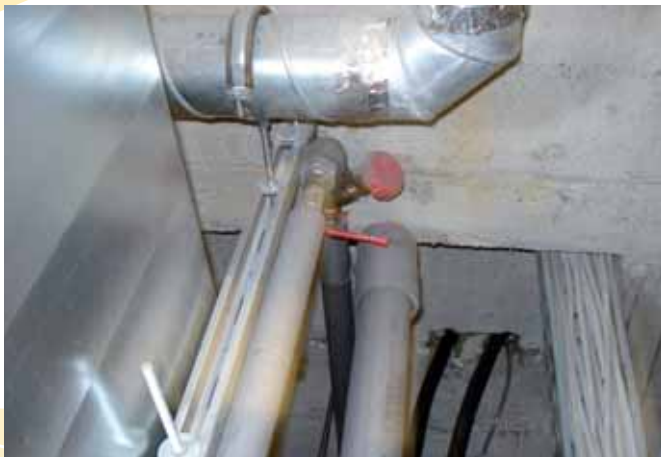
Circuito chiuso nascosto in un sistema di circolazione di acqua calda che consentiva lo sviluppo della legionella. Fonte: OMF1.

regolamentate dalla legislazione nazionale attraverso disposizioni più rigide rispetto a quelle ungheresi. La compagnia ha deciso di applicare le disposizioni francesi sulla legionella anche nel proprio stabilimento ungherese. Il monitoraggio della legionella ha rivelato la presenza di aree ad alto rischio nel sistema di circolazione dell'acqua calda. La società ha pulito le tubature e ha introdotto un regolare trattamento basato sullo shock termico, oltre a sviluppare un nuovo piano di gestione delle sue acque che comprende le acque di raffreddamento. Questo approccio standard della società ha aiutato ad affrontare i rischi legati alla legionella, impedendo finora la comparsa di malattie.

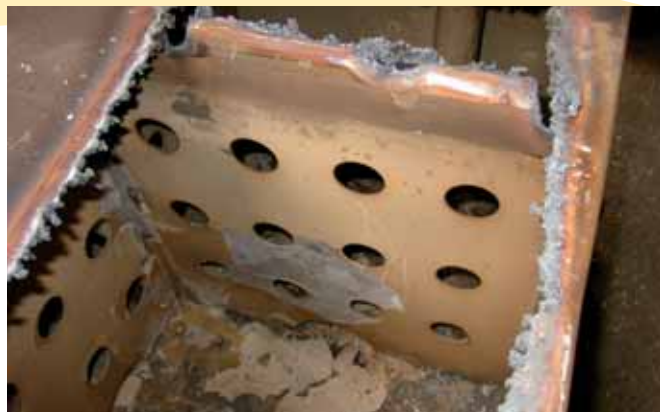
Sedimenti e residui sulle pareti e sul fondo di serbatoi per l'acqua. Fonte: ISPESL.

È stato istituito un gruppo di lavoro formato da specialisti dell'Istituto superiore per la prevenzione e la sicurezza del lavoro (ISPESL), di Trenitalia e di Rete ferroviaria italiana, con l'intento di valutare il rischio di esposizione alla legionella sia per il personale ferroviario sia per i passeggeri. Sono state elaborate delle linee guida ad hoc concernenti la valutazione e la gestione del rischio biologico sui treni, in conformità della legge italiana (decreto legislativo n. 81/2008). Tutto il personale ferroviario è stato formato per combattere i rischi derivanti dalla legionella. In occasione di workshop sulla manutenzione, sia il personale ferroviario sia gli addetti alla manutenzione (in particolare gli addetti alla fornitura di acqua, alla gestione dei circuiti idraulici, alla pulizia e alla riparazione) hanno ricevuto delle «Linee guida specifiche sulla prevenzione e il controllo della contaminazione dalla *Legionella spp.* nei serbatoi per acqua di vagoni ferroviari». I lavoratori responsabili della manutenzione e della disinfezione dei serbatoi, della riparazione del sistema idraulico e della pulizia dei serbatoi d'acqua hanno ricevuto dispositivi di protezione individuale. Per gli utilizzatori professionisti sono state
